Qualidade em uma igreja construída com painéis isotérmicos: estudo de caso

Quality in a church built with isothermal panels: a case study

Foi realizado um estudo de caso em uma obra de um templo religioso, localizado em Vitória — ES, executado através do sistema construtivo de painéis isotérmicos autoportantes.

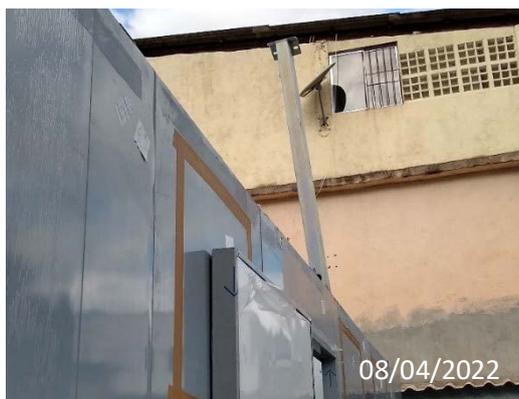
FIGURA 8 — Pontalete empenado durante a montagem do telhado

No momento da montagem da cobertura, foi observado o descuido com o monitoramento do serviço, em que um dos pontaletes ficou empenado por grande parte do processo, como mostrado na Figura 8.

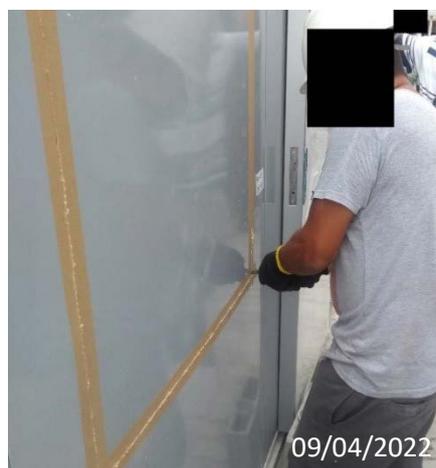
FIGURA 12 — Abertura do vão de um painel, para instalação da esquadria

A instalação das esquadrias é composta pela fixação do marco e em seguida do quadro. Porém, para essa montagem, é necessário a realização do corte dos painéis nos vãos demarcados com fita pela fabricante. O processo de abertura dos vãos foi realizado em conjunto com o posicionamento dos painéis, sendo feita pelo corte de um pino de aço e da espuma do núcleo, conforme a FIG. 12.

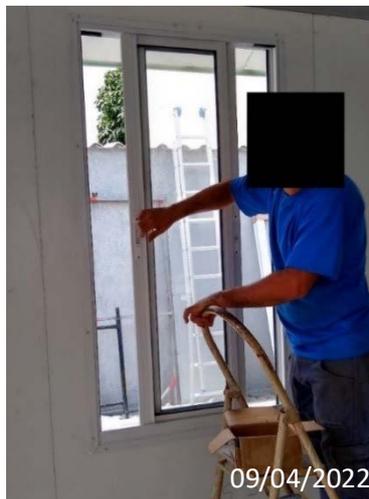
FIGURA 13 — Montador realizando a inspeção de uma esquadria

procedimentos realizados, foram feitas, pelos próprios montadores, verificações visuais, da fixação e da abertura das peças, assim como pode ser observado na FIG. 13.

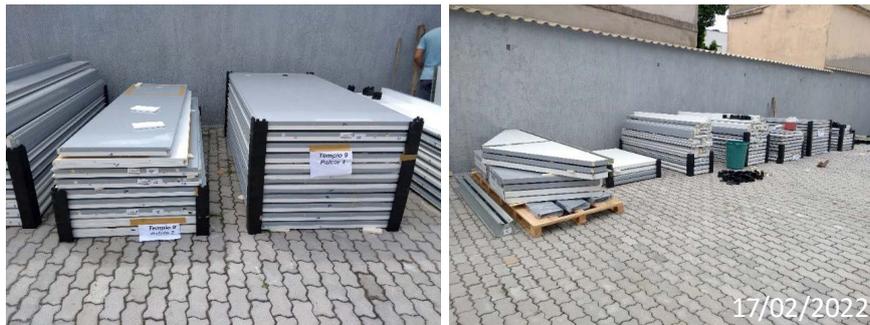
FIGURA 16 — Materiais armazenados de forma adequada no canteiro

Os materiais foram descarregados e dispostos de modo aleatório no canteiro em um primeiro momento, sobre o chão ou apoiados na parede. Depois, foram empilhados adequadamente, sobre estrados de madeira, com o uso de cantoneiras de PVC e espuma entre os painéis, conforme a FIG. 16.

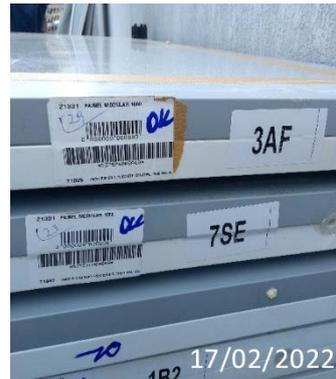
FIGURA 18 — Etiqueta de identificação existente nos painéis

- Não houve preocupação com a ordem de empilhamento das peças, que deveria ser seguida colocando-se os painéis a serem utilizados primeiro na etapa de montagem, na parte de cima, conforme a identificação existente. Na FIG. 18, pode-se ver a identificação dos painéis. Com auxílio do manual de montagem, é possível identificar a ordem de utilização;
- Os materiais foram armazenados fora do radier, além de serem cobertos com lona. Além disso, houve inspeção das condições da lona e sua troca, de forma correta;
- A maneira correta de realizar o empilhamento é com o uso de calços de EPS ou madeira sob as telhas ou painéis, o que foi feito de modo parcial, somente para os painéis.
