Qualidade em uma igreja construída com painéis isotérmicos: estudo de caso

Quality in a church built with isothermal panels: a case study

Foi realizado um estudo de caso em uma obra de um templo religioso, localizado em Vitória — ES, executado através do sistema construtivo de painéis isotérmicos autoportantes.

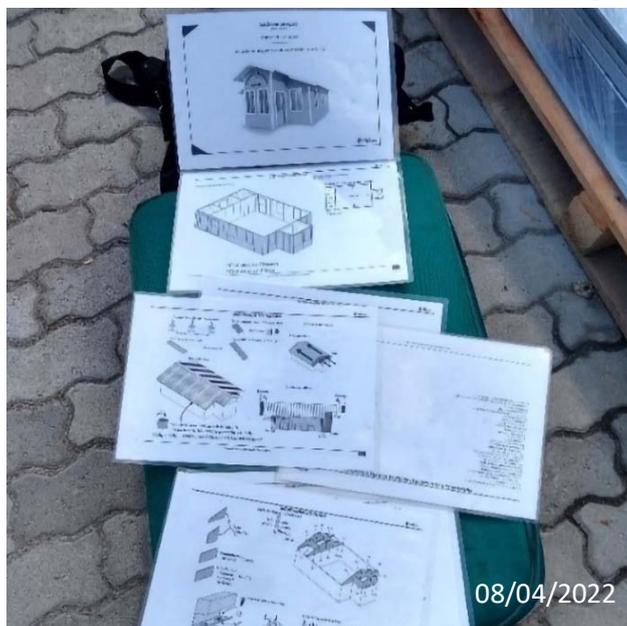
FIGURA 2 — Disponibilidade do manual de montagem em obra

O manual esteve disponível de forma impressa, sendo utilizado por todo o decorrer da obra, tanto para a checagem dos procedimentos, como para a identificação das peças. A FIG. 2 mostra um dos manuais disponíveis na obra.

A respeito do requisito 8.5.1, é notável o acesso facilitado ao manual de instruções, para as etapas de montagem da estrutura e cobertura. Porém, esse documento descrevia somente os materiais e ordem de montagem dos serviços, o que não garante a execução dos procedimentos. Sendo necessário para a realização dos serviços, a complementação com instruções, por parte da equipe mais experiente.

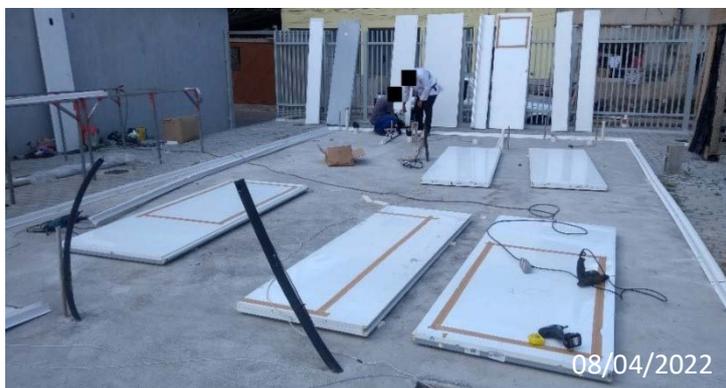
FIGURA 3 — Separação dos painéis

Para se iniciar a execução, foi primeiramente realizado o monitoramento do material armazenado, ou seja, a identificação dos painéis no estoque, de acordo com seus códigos e a posição de montagem. Nesse momento, de forma improvisada, uma pessoa ficou responsável por desempenhar essa função, em que era feita a identificação das próximas peças utilizadas, separando-as e orientando os montadores a sua posição. Desse modo, os primeiros painéis utilizados foram separados no canteiro de obras, assim como mostrado pela FIG. 3.

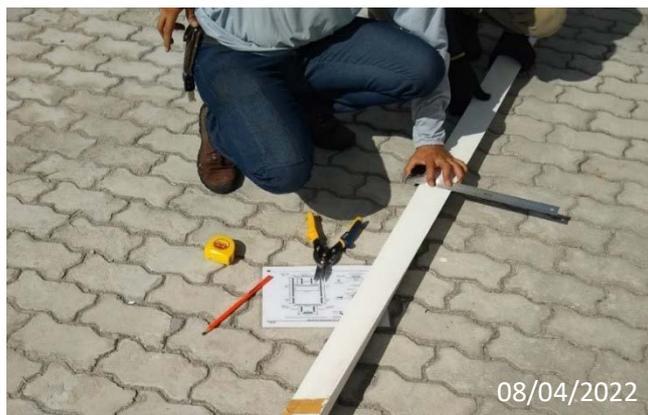
FIGURA 4 — Medição de uma guia de PVC, junto ao ferramental de corte

A ordem executiva da estrutura seguiu o recomendado pelo manual, o primeiro passo foi o corte das guias de PVC, em que foram realizadas atividades de medição, seguindo as dimensões especificadas no documento. Após cortadas, as calhas foram posicionadas sob o elemento de fundação, onde seriam fixadas. Com o decorrer dos procedimentos, foram feitas verificações básicas pelos próprios montadores que realizaram o serviço, como a conferência do ângulo de corte e o encaixe das peças. A FIG. 4 mostra a medição sendo realizada com o uso da trena e esquadro, assim como a utilização do manual.

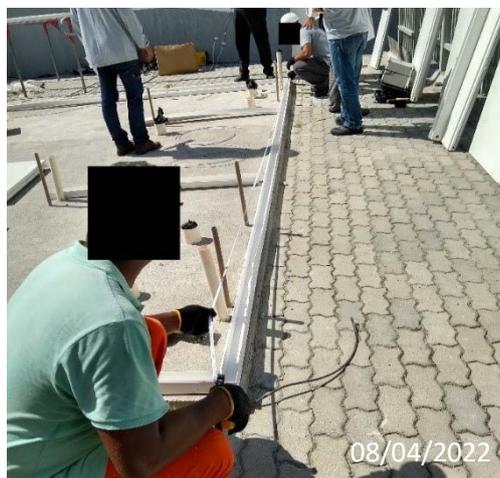
FIGURA 5 — Guia de PVC fixada, tendo seu comprimento verificado

Em seguida, foi orientado pelo coordenador que as guias fossem fixadas somente nas extremidades, de forma a permitir a movimentação para ajustes quando os painéis fossem posicionados. Com a fixação das guias foi realizada a verificação não documentada pelo coordenador, em que foi conferida a fixação dos parafusos, o posicionamento e comprimento das calhas. As guias de PVC fixadas, nas extremidades do elemento de fundação, podem ser vistas na FIG. 5.

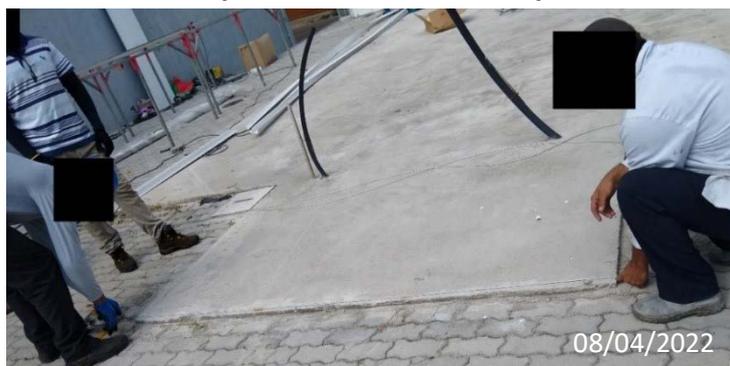
FIGURA 6 — Medição e corte dos cabos de aço

e o corte dos cabos de aço. A atividade de medição foi realizada utilizando as dimensões do radier (fundação do templo), em que os cabos foram estendidos sobre as laterais da fundação e o corte realizado com uma folga às suas extremidades. O procedimento pode ser observado pela FIG. 6.

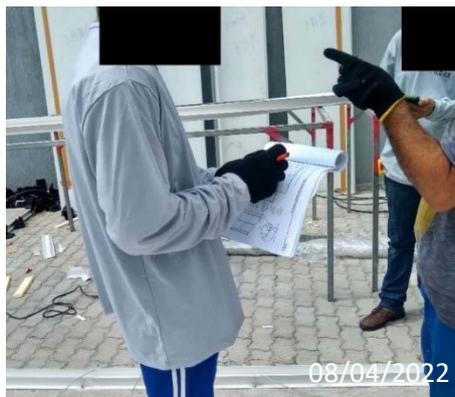
FIGURA 7 — Montador controlando a utilização das peças

Vale ressaltar que, como forma de aumentar o monitoramento durante a montagem da estrutura, uma pessoa ficou encarregada de verificar se a ordem de montagem estava sendo seguida, além de controlar as peças já utilizadas. Devido à falta de planejamento da função, o controle documental não foi realizado, e a conferência foi feita a partir de anotações no próprio manual, como pode ser observado na FIG. 7.

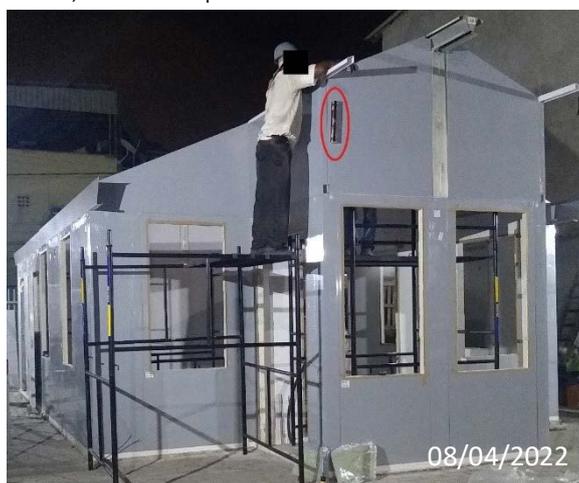
FIGURA 9 — Perfis de aço da estrutura de cobertura e nível de bolha, em destaque

Em seguida, foram instalados os painéis do oitão, e simultaneamente a instalação dos perfis G, perfis U e as vigas de frente e fundo. No decorrer do processo, foram realizadas verificações básicas pelos próprios montadores, quanto à posição das peças, prumo, nível, encaixe da fixação e do aperto dos parafusos. A FIG. 9, mostra os perfis de aço, da estrutura de cobertura, sendo montados, assim como o nível de bolha utilizado para a verificação, em destaque.

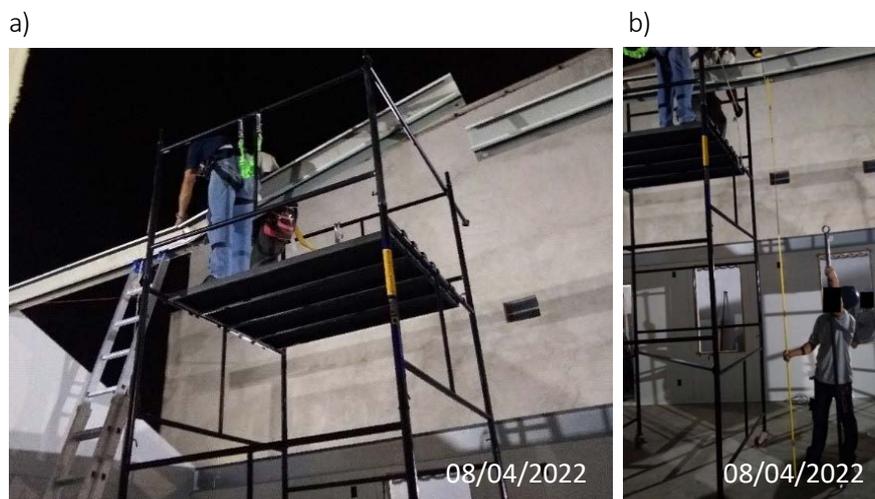
FIGURA 10 — a) Montagem das vigas centrais; b) Medição da altura das vigas centrais

realizaram a fixação das vigas no restante da estrutura, como pode ser visto na Figura 10 (a). As atividades de medição como a verificação do prumo, nível, e altura das peças foram reforçadas, de modo a garantir o alinhamento, encaixe e fixação das vigas, conforme pode ser observado na Figura 10 (b).

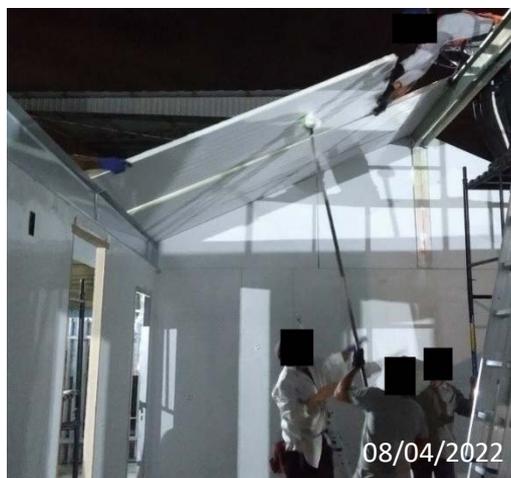
FIGURA 11 — Instalação dos painéis de telha

A execução do telhado foi finalizada com a instalação dos painéis de telha, como apresentado na FIG. 11. A execução se dividiu em três grupos, um para o transporte das peças e os outros dois para o posicionamento e a fixação. Para essa etapa, não foram observadas atividades de medição e monitoramento.

Com relação à montagem das telhas, sua ordem diferiu da especificada pelo manual, porém foi esclarecido em entrevista, que se a ordem do manual for seguida, os encaixes das peças ficam invertidos, dificultando a montagem. Sendo esse, um erro do documento, já informado ao fabricante.

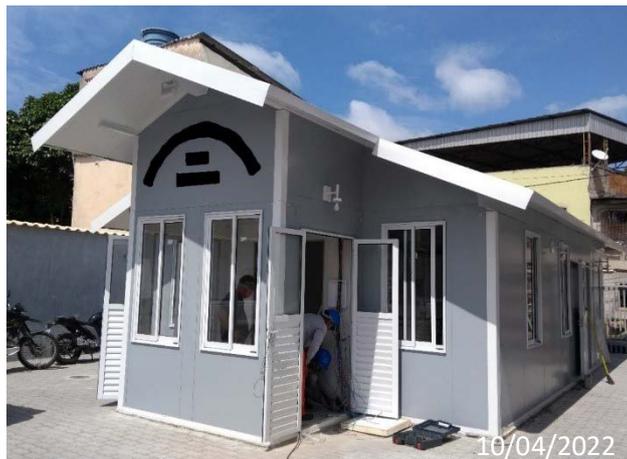
FIGURA 14 — Resultado ao final da obra

Ao final das três etapas de montagem, houve uma reunião com a administração local, que ficou a cargo de executar as outras disciplinas da obra. Na qual foi passado de forma verbal, os serviços que não foram executados durante a montagem, por imprevistos. Os serviços faltantes foram realizados pela administração local, em meio a execução do restante do templo, como a parte elétrica, hidráulica e acabamentos. O resultado do templo, da montagem da estrutura, cobertura e esquadrias, pode ser observado na FIG. 14.
